*illumy*

BY LUXLIGHT

## **Gebruikershandleiding en reinigingsvoorschriften**

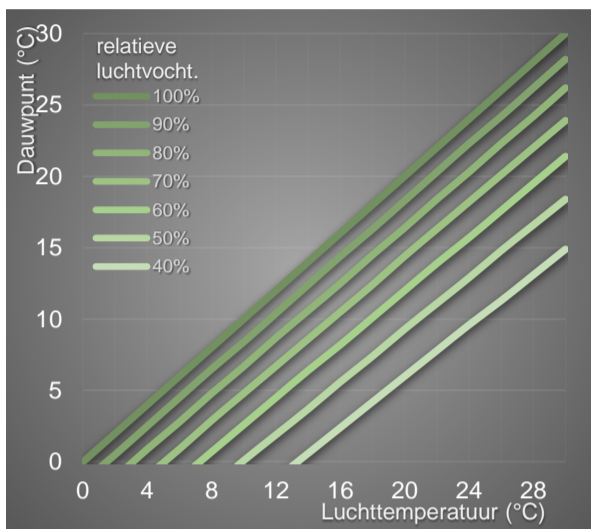
Condensatie is een natuurkundig proces waarbij waterdamp uit de lucht overgaat naar vloeibaar water. Wanneer warme vochtige lucht afkoelt tot onder het dauwpunt, zal de waterdamp in deze lucht condenseren. Warme lucht kan daarbij meer waterdamp bevatten dan koudere lucht.

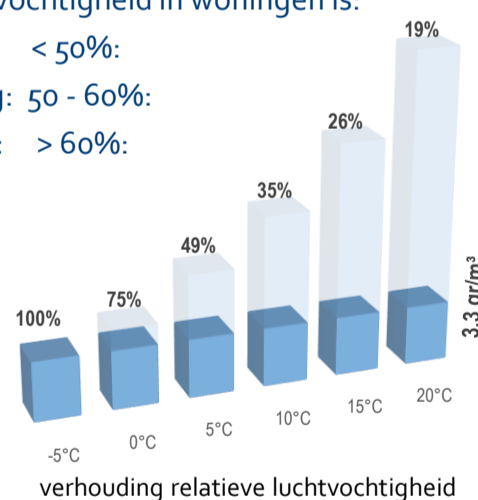
Een grove indeling voor de relatieve luchtvochtigheid in woningen is:

laag: < 50%:

matig: 50 - 60%:

hoog: > 60%:

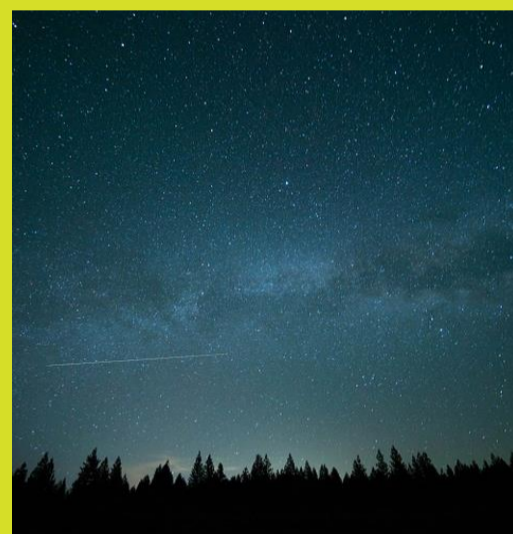
## Nachtelijke uitstraling

Bij lichte constructies met zicht op de hemelkoepel kan in de nachtperiode door nachtelijke uitstraling een sterke daling van de temperatuur ontstaan.

Een materiaal dat overdag opgewarmd is door de zon, koelt 's nachts bij gebrek aan een warmtebron weer af. Dit komt door de uitstraling van de energie van het materiaal, waarbij het zijn energie verliest.

Vooral bij gebrek aan bewolking komt de uitstraling goed op gang, omdat de warmte uitstraling van de bewolking ontbreekt en de grond in direct contact staat met de koude hemelkoepel.
